张政科, 魏清伟, 潘超逸, 等. 陕西省留坝县 4·24 粗酚泄漏突发环境事件的应急处置分析[J]. 环境工程学报, 2021, 15(8): 2547-2554.

陕西省留坝县 4·24 粗酚泄漏突发环境事件的应急处置分析

摘要 近年来, 我国因交通事故导致的突发环境污染事件频繁发生。以陕西省留坝县“4.24”粗酚泄漏突发环境事件为典型案例, 全面分析了此类事件的基本特征及应急处置技术方案, 主要包括应急目标与总体思路、监测方案、污染态势、处置措施、实施效果及总结等内容。其中, 处置措施包括源头工程阻断、多级吸附拦截除挥发酚、高污染水团异位处理、水库回蓄削峰等方面。上述处置措施可有效保障下游水环境安全, 将事件影响控制在有限范围内, 并为流域突发粗酚及相关危险化学品泄漏的应急处置提供参考。

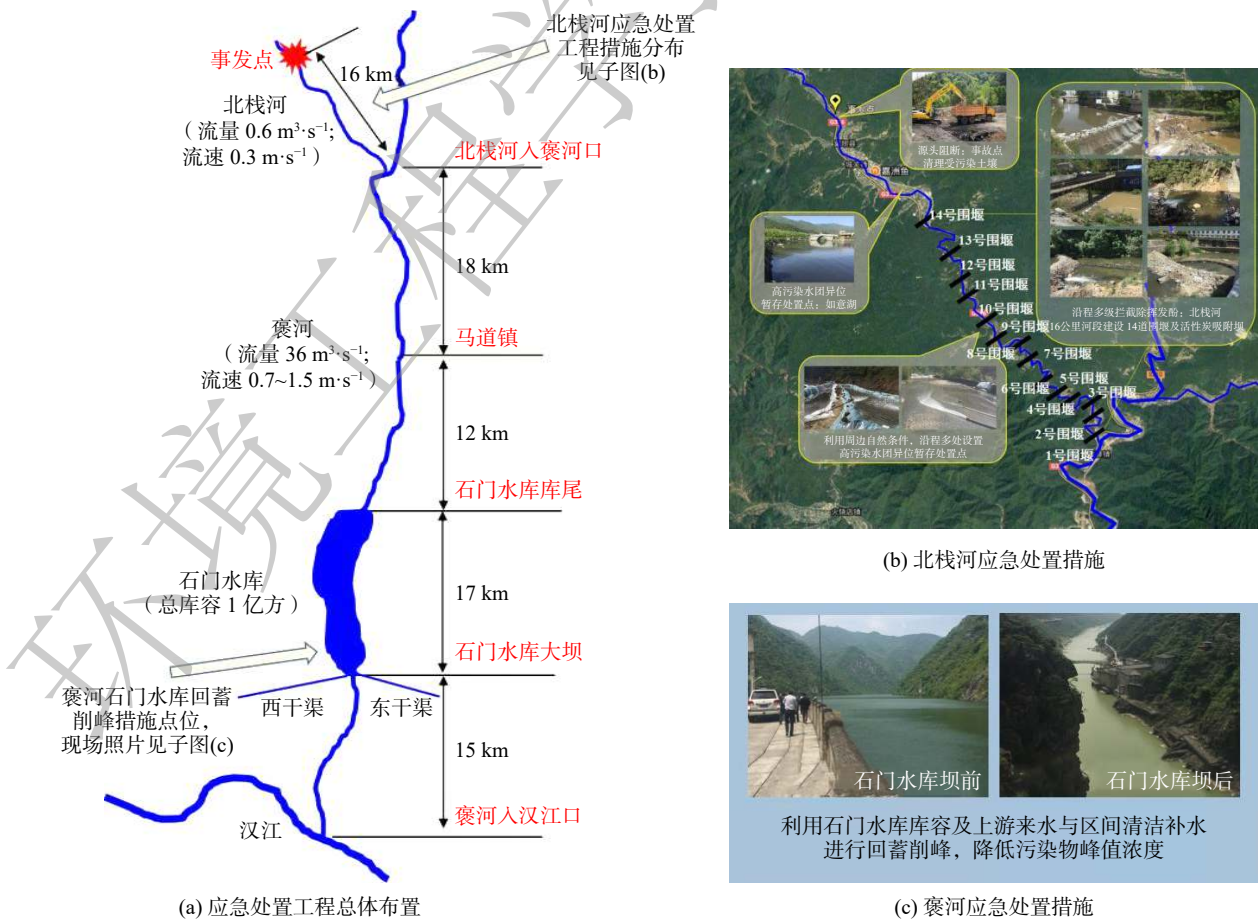
图 3 留坝粗酚泄漏事件主要应急处置工程布置示意图

本次事件的主要应急处置措施包括源头工程阻断、多级吸附拦截、高污染水团异位处理、水库回蓄削峰等 4 项。应急处置措施总体布置如图 3 所示。

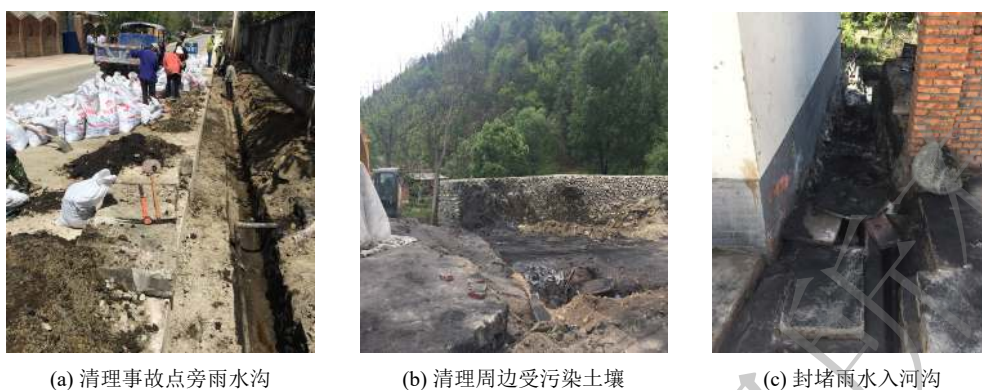
图 4 源头工程阻断现场情况

(a) 清理事故点旁雨水沟

(b) 清理周边受污染土壤

(c) 封堵雨水入河沟

事故发生后，大量粗酚被截留在事故点周边土壤、路面及雨水沟中。为确保无后续污染物继续入河，采取了以下工程阻断措施：1) 在 3 h 内完成雨水沟入河口封堵，切断了事故点污染源；2) 在 10 h 内清理了残存在事故点附近路面及雨水沟内的高浓度污水；3) 在 24 h 内组织民兵、群众 40 余人及大型机械 150 余台次清理了受污染土壤，共清理受污染土壤 600 m^3 。现场情况如图 4 所示。

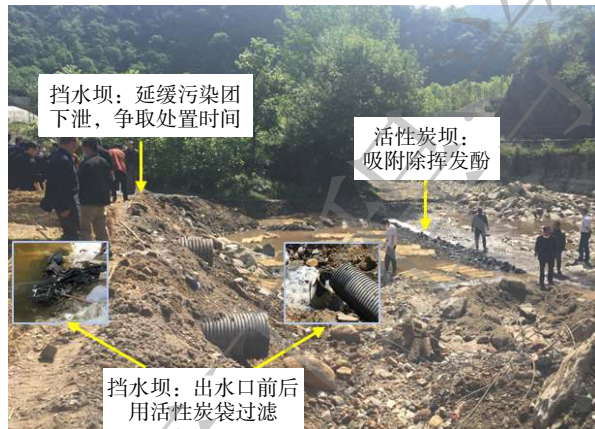
图 5 挡水坝+活性炭坝

由于污染团主要集中在事故点下游 5 km 至北栈河入褒河口的 11 km 河段内，超标 1 000~47 000 倍，因此需在河道实施原位吸附除挥发酚。通过查阅文献并根据现场实验结果，拟采用活性炭吸附法。具体实施时，结合河道自然地理条件，在便于施工的地方先用工程机械筑拦河坝挡水，以延缓污染团下泄，为下游争取处置时间，并为构筑活性炭吸附拦截坝提供条件(现场如图 5 所示)；对不便于工程机械筑坝的地方，直接人工搭建活性炭吸附拦截坝(现场如图 6 所示)。筑坝用活性炭为颗粒活性炭，选用透水性好网袋或筐填装。在本次事件中，就地取材选用黑色遮光网及水果筐来填装颗粒活性炭(如图 7 所示)。

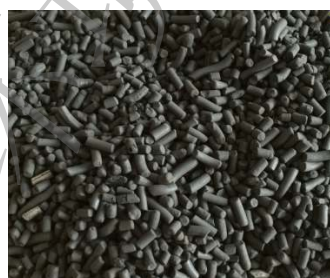
图 7 活性炭坝主要材料

(a) 颗粒活性炭

(b) 黑色遮光网

(c) 水果筐

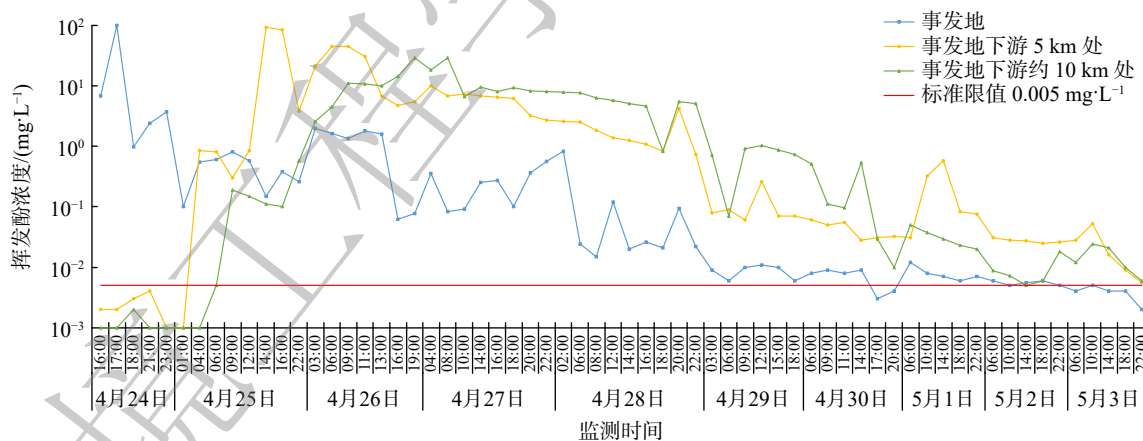
图8 北栈河污染物浓度变化趋势

北栈河4月24日至5月3日应急监测结果如图8所示。由图8可知,4月24日实施源头工程阻断后,事故发生地污染物浓度迅速下降。当日挥发酚质量浓度由 $100\text{ mg}\cdot\text{L}^{-1}$ 降至 $1\text{ mg}\cdot\text{L}^{-1}$ 以下;随着后续不断清理,事故点5月2日挥发酚质量浓度降至标准限值($0.005\text{ mg}\cdot\text{L}^{-1}$)以下,达到了源头工程阻断的预期效果。4月24日—27日采取的筑坝挡水、高污染水团异位暂存,并紧急调运活性炭等应急物资构建活性炭吸附坝后,高污染团被成功阻隔在事故点下游5km至北栈河入褒河口的11km河段内,挥发酚浓度逐步降低。4月28日14级活性炭吸附拦截坝及各项处置措施全面构建完成后,挥发酚质量浓度进一步迅速降低,北栈河入褒河口挥发酚质量浓度于5月3日降至标准限值($0.005\text{ mg}\cdot\text{L}^{-1}$)以下。
